OVERORDNET TILSTANDSRAPPORT

**AB TAGENSGÅRD
I OG II**

JANUAR 2012

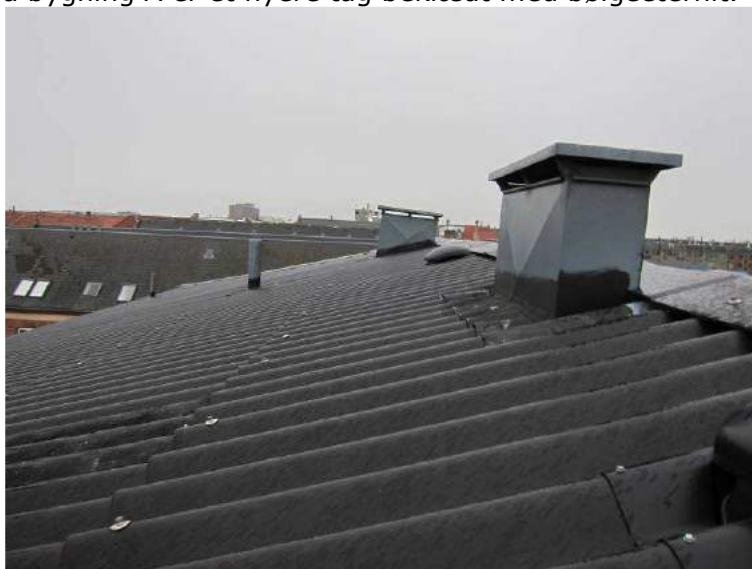
Taget på bygning A er et nyere tag beklædt med bølgeeternit.

Taget er udført uden undertag, hvilket er normalt for et sådant bølgeeternittag.

Hætter og inddækninger fremstår i god stand, uden tegn på generelle problemer.

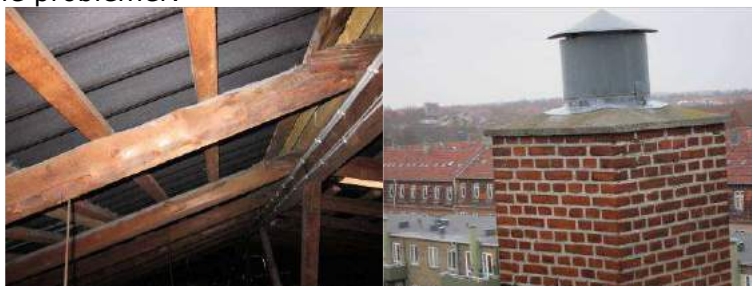
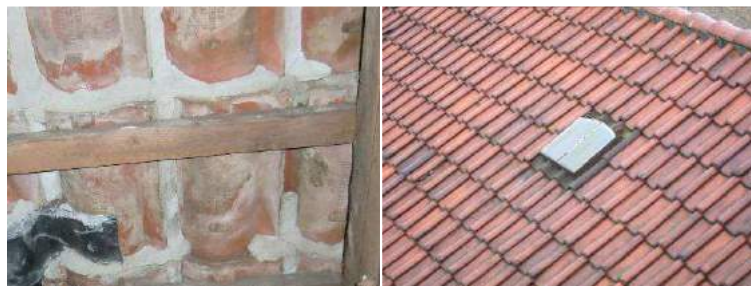
Tagbeklædningen på bygning B er teglbeklædning udført uden undertag.

For at holde taget tæt mod fygesne og slagregn m.v. er det understrøget med mørtel. Dette var den gængse metode da ejendommen blev opført, hvor man i dag benytter undertage.

Ulempen ved understrykning med mørtel er at den er uflexibel, og løsner sig indenfor 5-10 år, som f.eks. på billedet nederst til venstre. Derudover er det vanskeligt at komme til nede ved tagfoden, hvor understrykning derfor ikke er i optimal stand.

På lang sigt bør taget udskiftes til en konstruktion med undertag, som ikke kræver løbende vedligeholdelse. Udførelsen bør til den tid være med undertag af brædder og pap, sådan at der kan opnås en levetid 80-100 år.

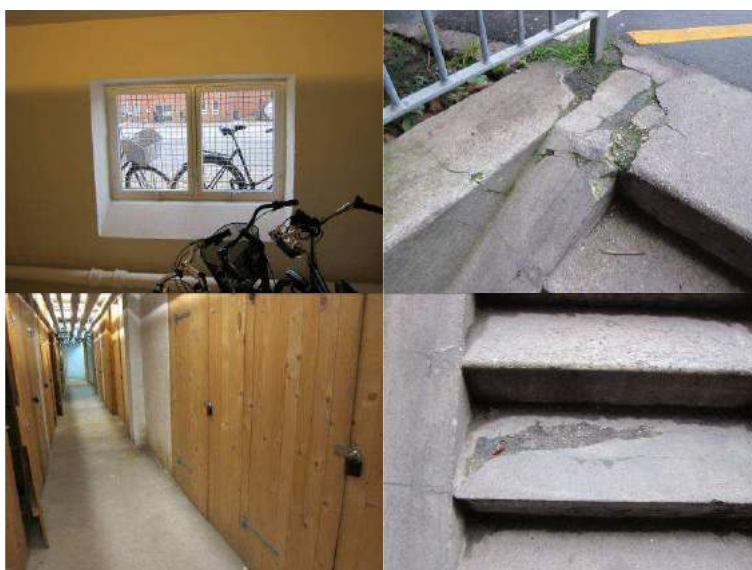
Der har været vandindtrængen i kælderen i forbindelse med skybrud i sommeren 2011, hvilket har medført fugtskader, især i den del af kælderen som har pulterrum.

De udvendige kældertrapper er udført i beton. Der ses nogle begyndende skader på betonen, ligesom trappernes overflade generelt ikke er helt vandafvisende.

Det anbefales at få trapperne eftergået og småskader repareret, afsluttet med en tyndpudsning af alle overflader. Begge arbejder skal udføres med specialprodukter. Trapperne vil herved fremstå næsten som nye, og den vandafvisende overflade vil forlænge trappernes levetid væsentligt.

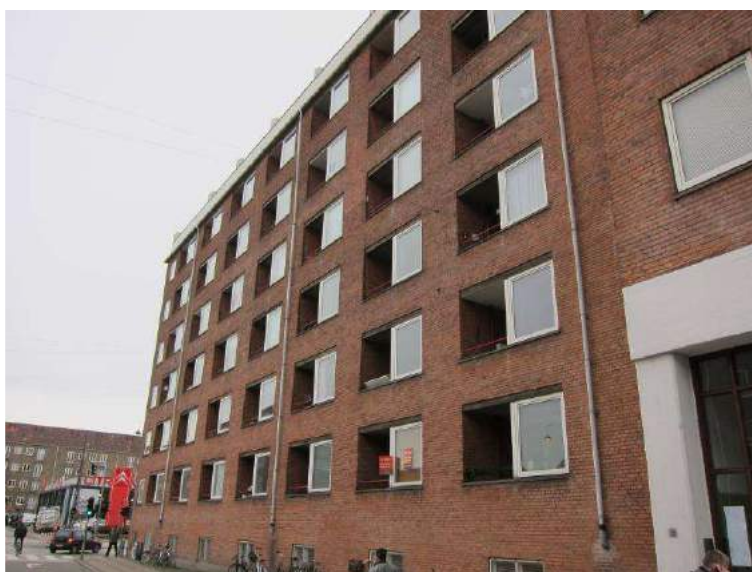
Facademurværket er i god stand. Der ses få steder med udvaskede fuger, men ikke i væsentligt omfang.

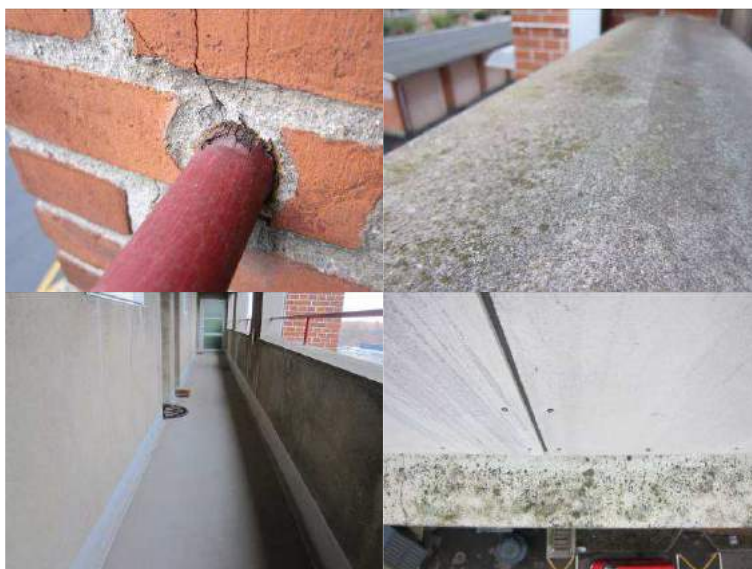
Sålbænke er udført i beton. Betonen fremstår i god stand, men dog med en smule udvaskning. Det kan anbefales at sålbænkene på et tidspunkt tyndpudses, idet dette kan forlænge levetiden meget væsentligt.

Bemærkningerne om sålbænkene gælder også for gesimsen ved facade-springet på øverste etage på bygning A, og for afdækningerne på svale-gangens brystningsmurværk.

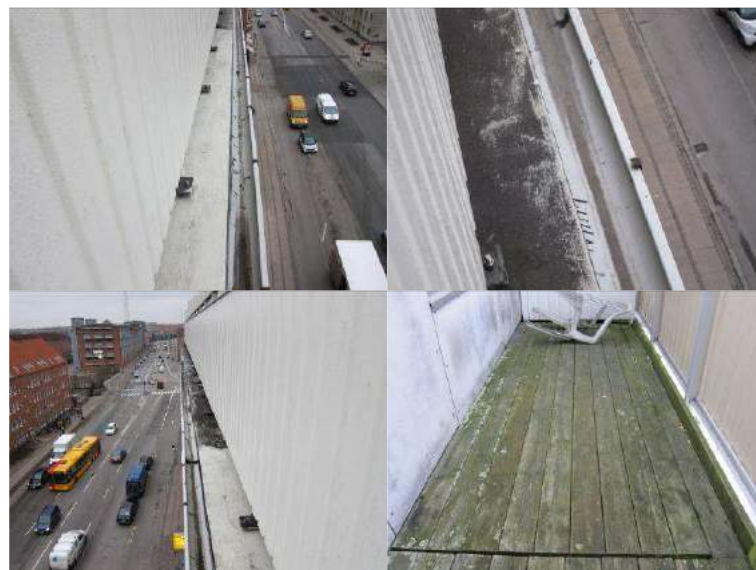
De øverste altaner på bygning A er fritliggende, og er væsentligt mere belastet end svalegange og indeliggende altaner.

Ejendommen oplyser at der har været flere tilfælde af vandindtrængen til de underliggende lejligheder, ligesom der er foretaget reparation af 3 af de 25 altaner.

Der er tidligere udført reparation med smøre-/pudseprodukter på 3 altaner. Det er dog vores erfaring at disse produkter kan blive utætte, hvis den underliggende beton bevæger sig eller revner. Dette vil en udførende entreprenør ikke kunne klandres.

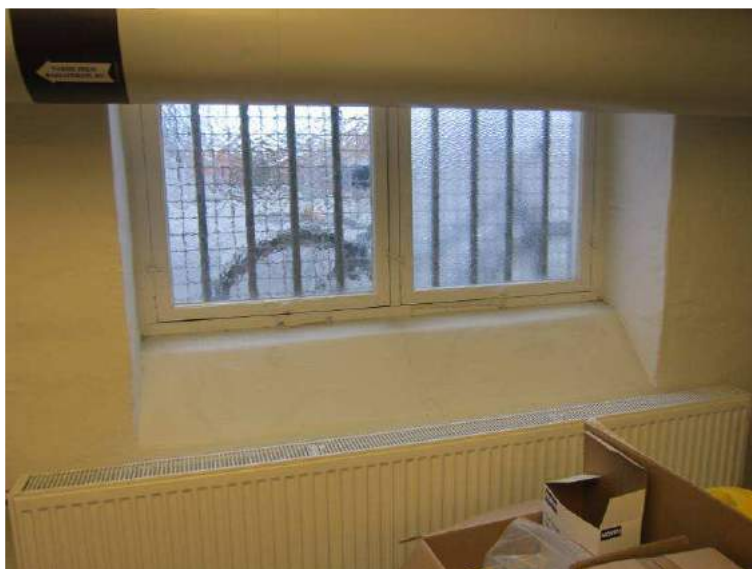
Ejendommen oplyser at der i forbindelse med skybrud i 2011 er kommet vand ind gennem kældervinduerne til ejendomskontoret.

Vi anbefaler at der er 2 lag glas til opvarmede arealer, og derfor bør det overvejes at udskifte vinduerne til ejendomskontoret. Samtidigt reduceres risikoen for vandindtrængen til ejendomskontoret.

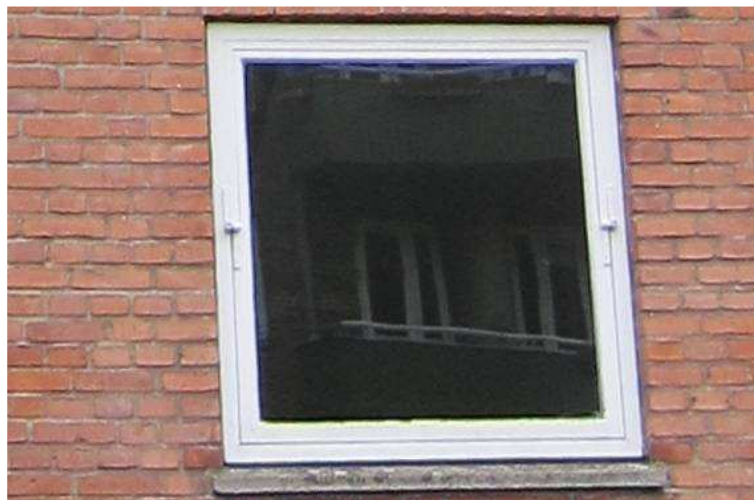
Vinduerne til opgangene er de oprindelige trævinduer med 1 lag glas.

Vinduerne kræver løbende malermæssig vedligeholdelse, og taber en del varme. Selv om trapperne ikke er opvarmet, så vil lejlighedernes varme-forbrug falde hvis trapperne er varmere.

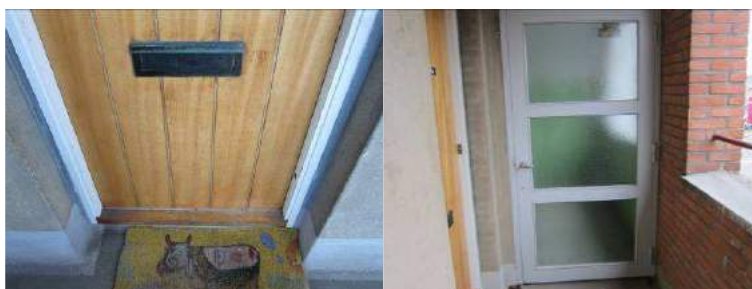
Dørene fra opgangene til svalegangene har 1 lag glas, hvilket energimæssigt ikke er optimalt, ligesom flere af dem har gamle dørpumper som på et tidspunkt skal udskiftes. Udgiften til udskiftning af dørene står ikke mål med den relativt lille varmebesparelse, men derudover vil det også blive mere behageligt på trappen, hvilket kan have en vis værdi.

Det bør overvejes at udskifte dørene, eksempelvis når de alligevel på et tidspunkt trænger til vedligeholdelse og maling. Dørene kan eventuelt udskiftes i etaper.

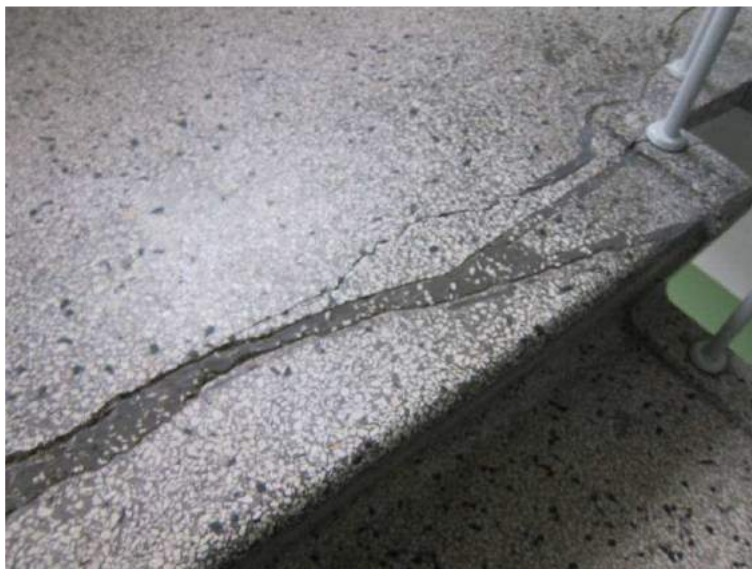
Trin og reposer er udført i beton som er belagt med terrazzo.

Der er revner i terrazzoen flere steder. De mindste revner er ikke et problem, men nogle af de større revner bør udbedres for at undgå at vand fra trappevask og fra beboernes fodtøj etc. trænger ned og giver skader i betonen.

Det anbefales at lade et specialfirma eftergå trapperne og give et tilbud på reparationerne. En specialist kan udføre reparationerne så de næsten ikke kan ses.

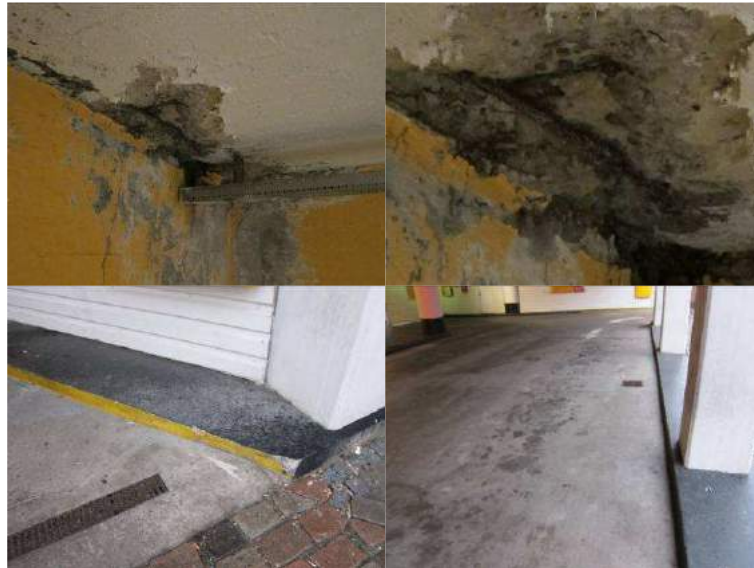
Betondækket er synligt nedefra. Ved vores besigtigelse bemærkede vi en nedbrydning i kælderloftet, som vist nedenfor.

Umiddelbart ser skaden ud til at være forårsaget af nedsivende vand fra tankens dæk. Der er ikke synlige tegn på utætheder i dækket, men det kan tænkes at det nedfældede dræn (risten på foto nederst til venstre) ikke er tæt.

Hvis den er utæt, vil væsker og vand opfugte betonen løbende, men aldrig give anledning til at det drypper, fordi drænet formentlig har afløb til kloak. Vi anbefaler ejendommen iværksætter en oplukning og nærmere undersøgelse.

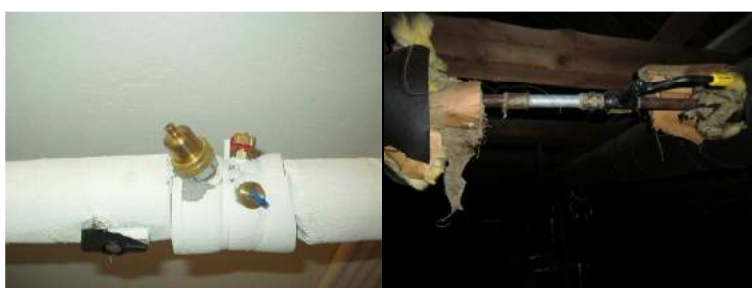
Der er strengreguleringsventiler i kælderen til varmestigstrengene, men de fungerer ikke efter hensigten, så varmen er ujævnt fordelt i ejendommen.

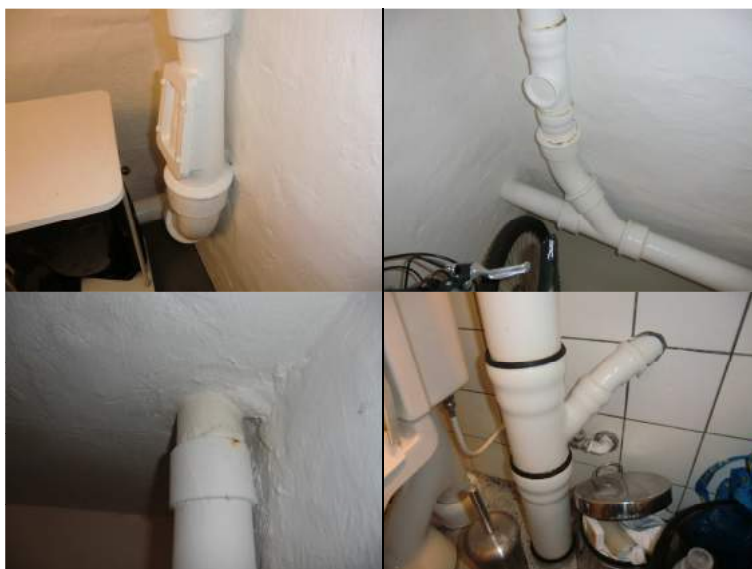
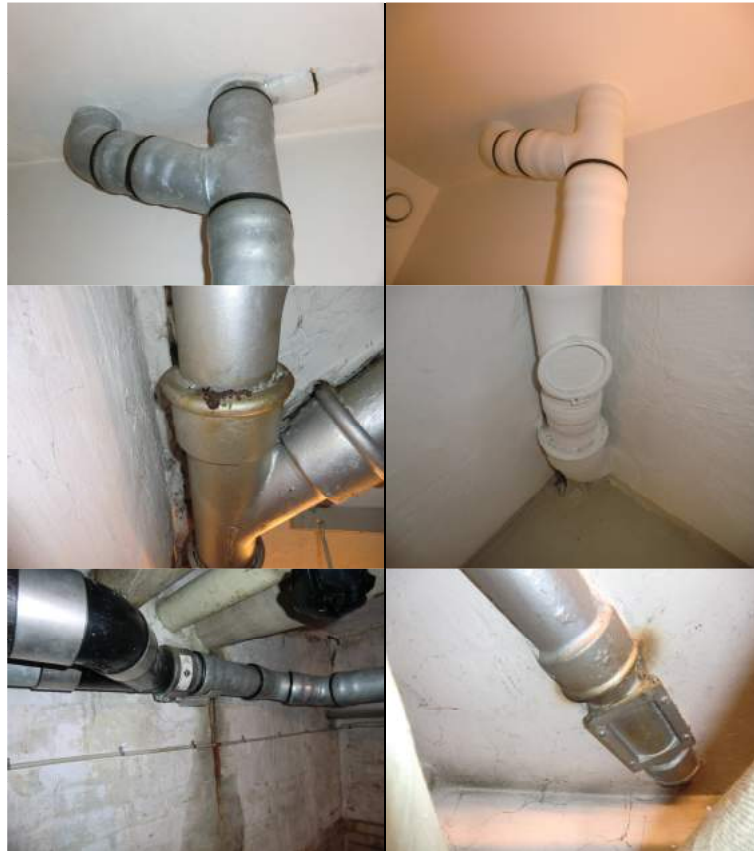
De gamle dele af faldstammerne fremstår i mindre god stand, og skal forventes udskiftet løbende over de kommende 10-20 år.

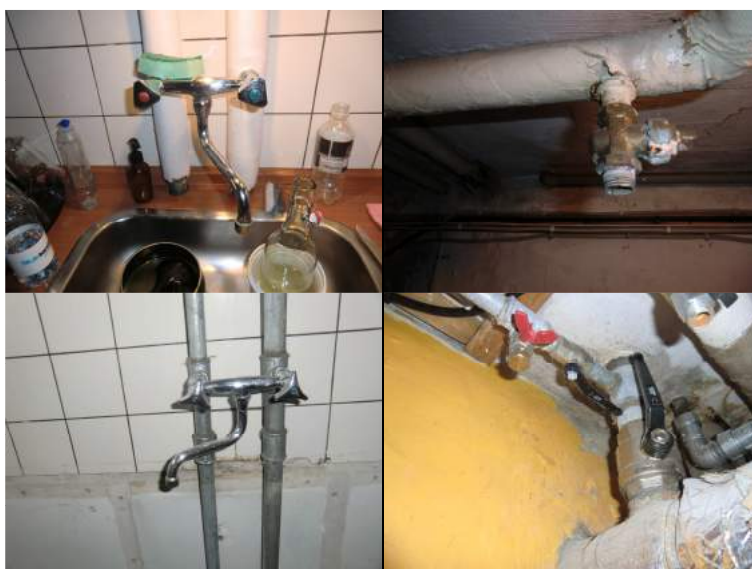
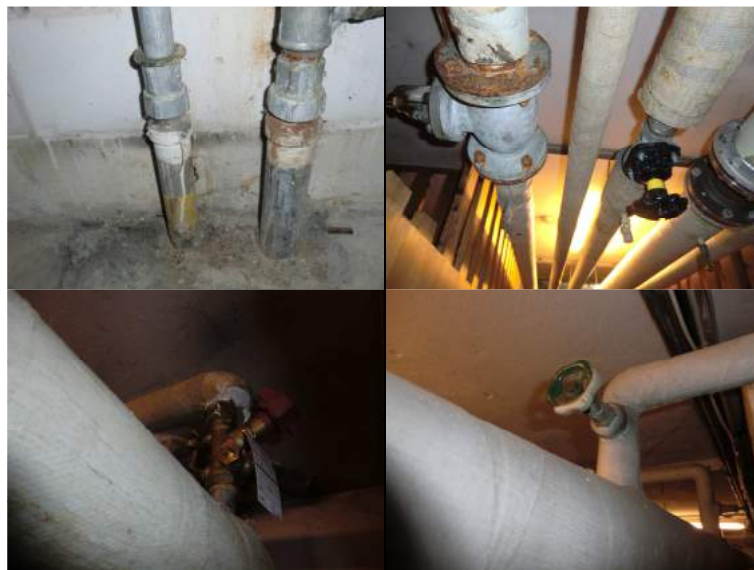
Der er monteret afspærringsventiler ved alle afgreninger på brugsvandsinstallationen. Afspærringsventilerne er overvejende de oprindelige og fremstår i dårlig stand.

Udover gennemtæring er der erfaringsmæssigt store mængder kalk og rust indvendigt i rørene. Dette medfører gener i form af lavt vandtryk på de øverste etager, samt hyppige tilstopninger af toilet cisterner og blandingsbatterier mv.

Det er vores vurdering, at der med fordel kan vedligeholdes på de eksisterende brugsvandsinstallationer i 5-10 år endnu. Herefter vil vedligeholdelsesudgifterne være så store, at en samlet udskiftning af alle brugsvandsinstallationerne må anbefales. Der bør i denne forbindelse anvendes rustfri stålør.
