OVERORDNET TILSTANDSRAPPORT

**AB TAGENSGÅRD
I OG II**

JANUAR 2012

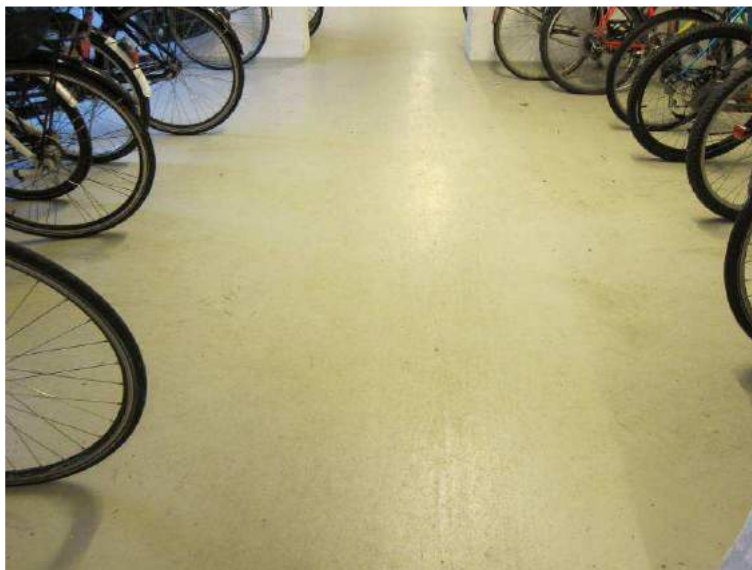
Kældergulvet er udført i beton, og er i god stand. Gulvet er malet i nogle områder, og der ses ingen tegn på fugtproblemer i form af væsentlige afskalninger eller blærer.

Der har været vandindtrængen i kælderen i forbindelse med skybrud i sommeren 2011, hvilket har medført fugtskader, især i den del af kælderen som har pulterrum.

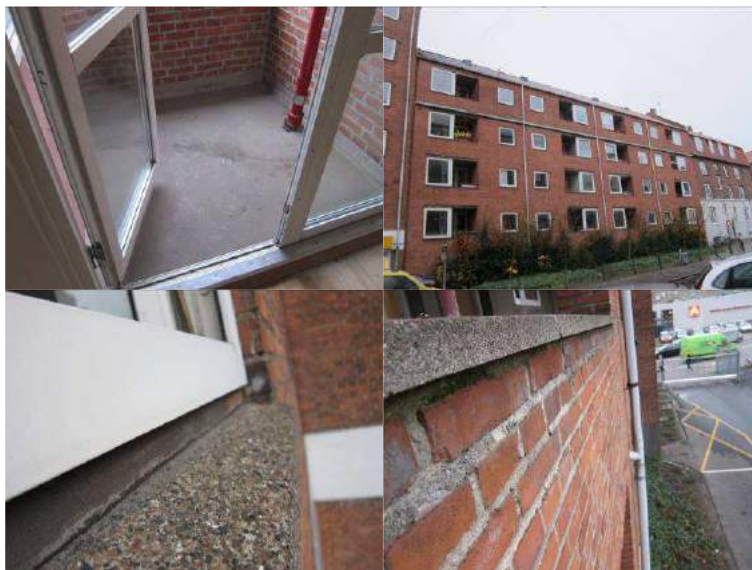
Facademurværket er i god stand. Der ses få steder med udvaskede fuger, men ikke i væsentligt omfang.

Lejlighederne har indeliggende redningsaltaner. Altanernes overflader er i god stand, og der er ifølge ejendommen ikke problemer med utætheder.

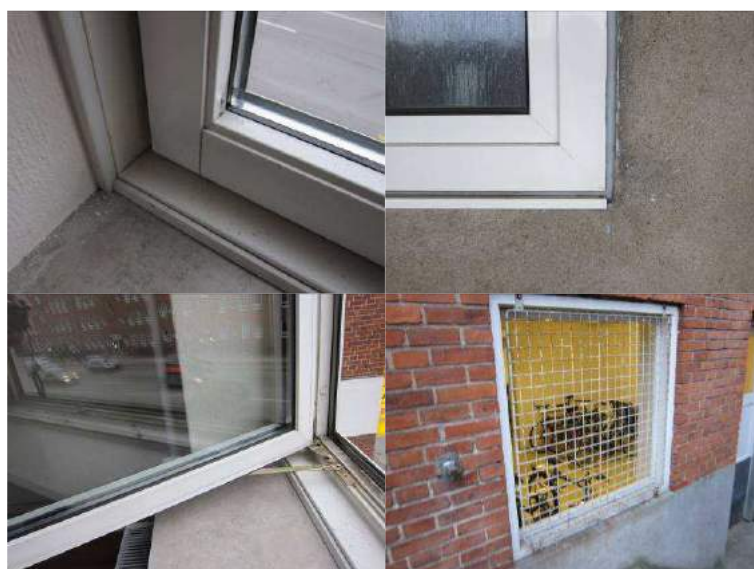
Alle vinduer og altandøre til lejligheder er udført med termoglas, mens kældervinduer og opgangsvinduer generelt er de oprindelige trævinduer med 1 lag glas.

Vinduerne i bygning B og mod gaden i bygning A er udført som trævinduer med udvendig beklædning i indfarvet aluminium. Ud fra glasmærkningen i bygning A er vinduerne formentlig fra 1993

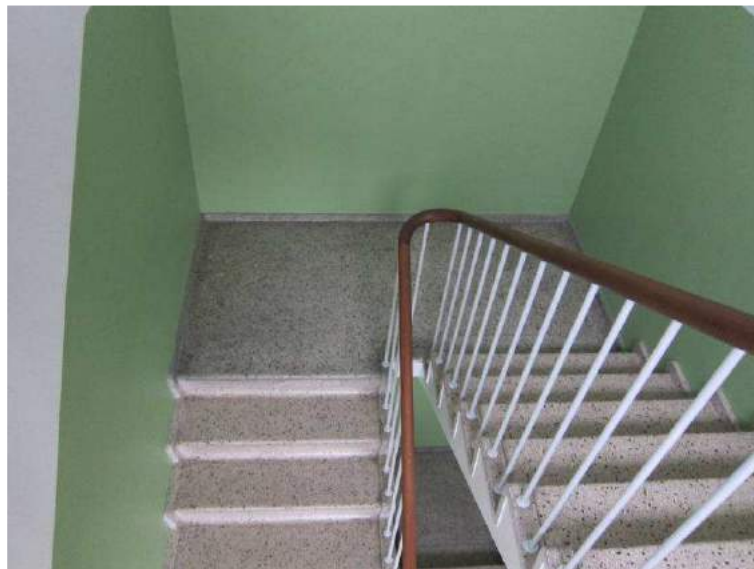
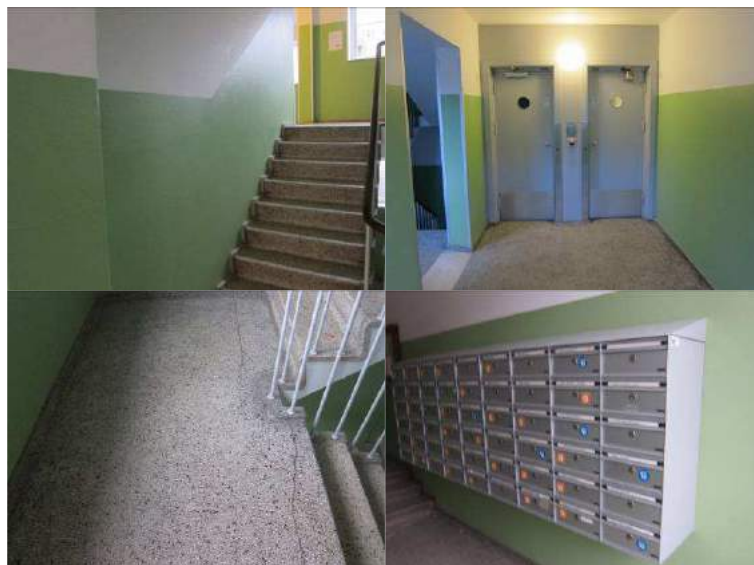
Væggene er beklædt med glasvæv og malet.

Trapperne er generelt i god stand, og kræver kun løbende vedligeholdelse af skrammer og slid.

Der er revner i terrazzoen flere steder. De mindste revner er ikke et problem, men nogle af de større revner bør udbedres for at undgå at vand fra trappevask og fra beboernes fodtøj etc. trænger ned og giver skader i betonen.

Hvis der efterfølgende opstår nye revner, kan der om f.eks. 5-10 år foretages en ny gennemgang og udbedring.

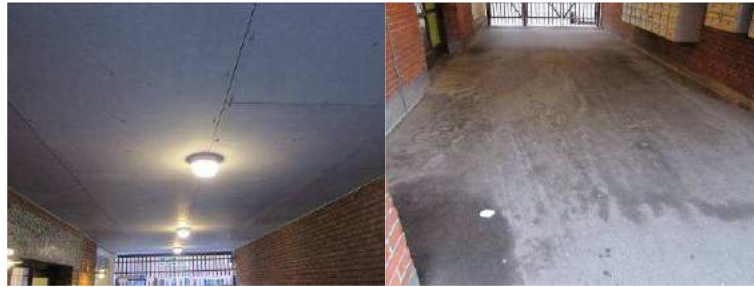
Lofter og vægge er i god stand, ligesom portdækkets overflader ser intakte og tætte ud.

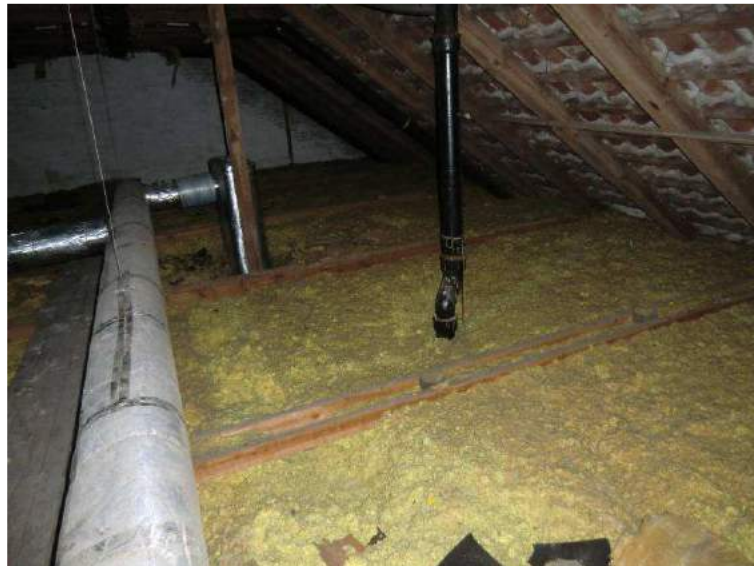
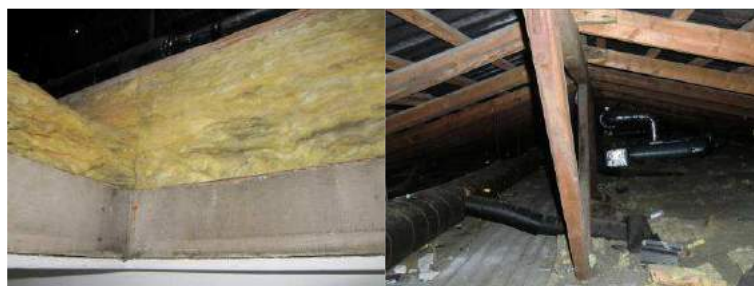
Etageadskillelserne mod loftet er efterisoleret. Vi har ved gennemgangen ikke konstateret generelle problemer med etageadskillelserne.

Etageadskillelsen mod den uopvarmede del er ikke isoleret.

Betondækket er synligt nedefra. Ved vores besigtigelse bemærkede vi en nedbrydning i kælderloftet, som vist nedenfor.

Umiddelbart ser skaden ud til at være forårsaget af nedsivende vand fra tankens dæk. Der er ikke synlige tegn på utætheder i dækket, men det kan tænkes at det nedfældede dræn (risten på foto nederst til venstre) ikke er tæt.

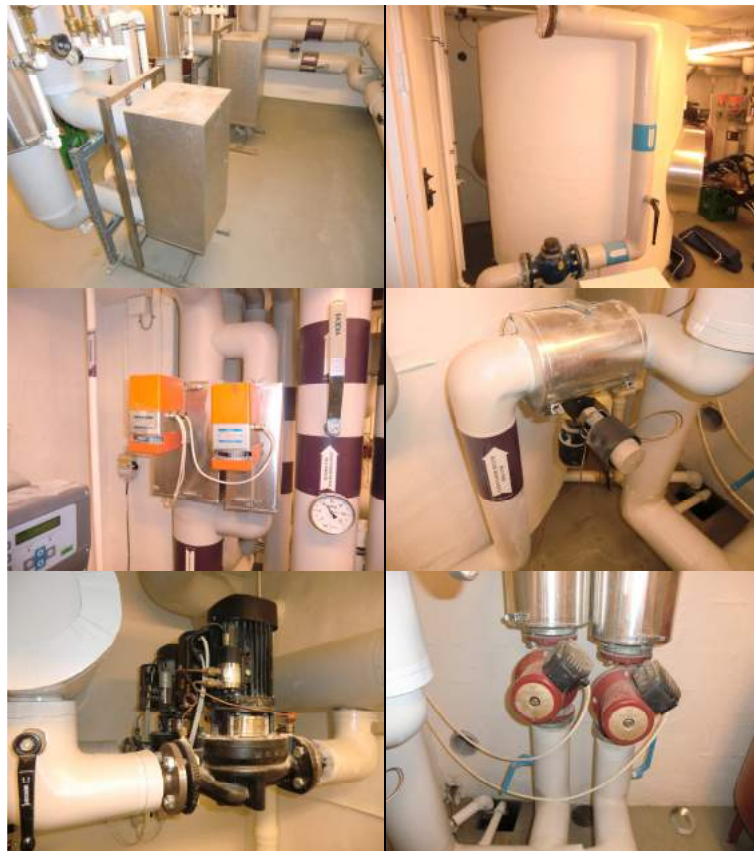
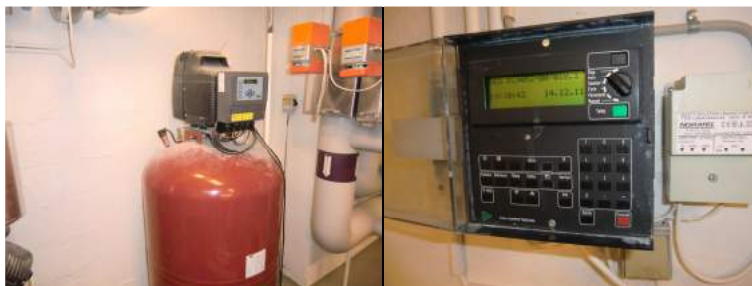
Ejendommen har centralvarmeanlæg, forsynet fra en ny vandbaseret fjernvarmecentral med pladevarmevekslere. Varmecentralen ligger i kælderen under ejendommen, ved Tagensvej 126 mod Rovsinggade.

Varmecentralen forsyner desuden ejendommen med varmt brugsvand fra en varmtvandsbeholder. Varmtvandsystemet er ikke forsynet med elektrolyseanlæg, hvis formål er at beskytte varmtvandsbeholder og varmtvandsrør mod korrosion.

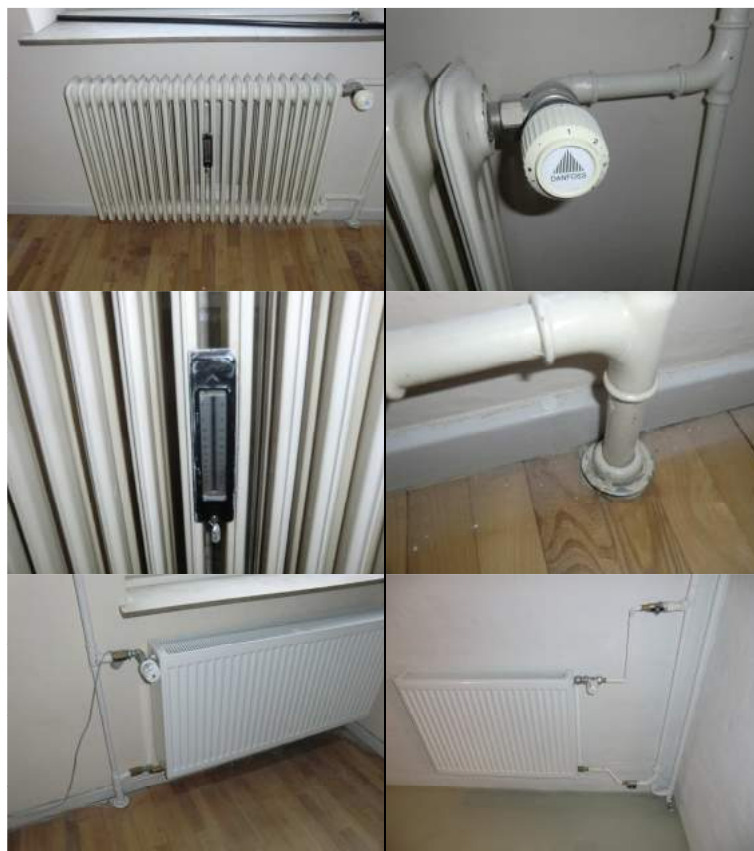
Radiatoranlægget er forsynet med individuelle varmfordelingsmålere af typen fordampningsmålere, og opfylder derfor lovkrav pr. den 1/1-1999 om individuel fordeling af varmeudgifterne.

Der er flere problemer med radiatoranlægget:

Der er mange gennemtæringer på de gamle radiatorer.

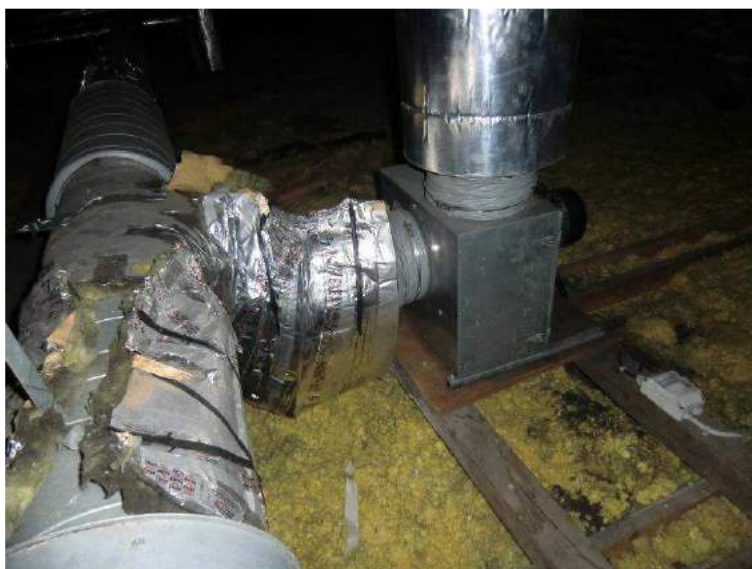
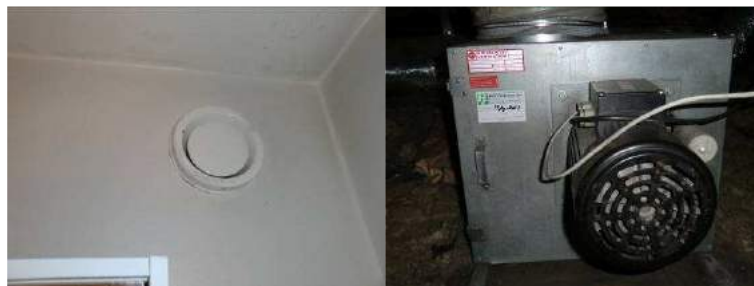
Der er tilsyneladende ingen genvinding af varmen fra afkastet.

Ud fra opslag hos Exhausto, ser det ud til at udsugningsmotoren er beregnet til trinløs regulering, d.v.s. at motoren kun suger det nødvendige.

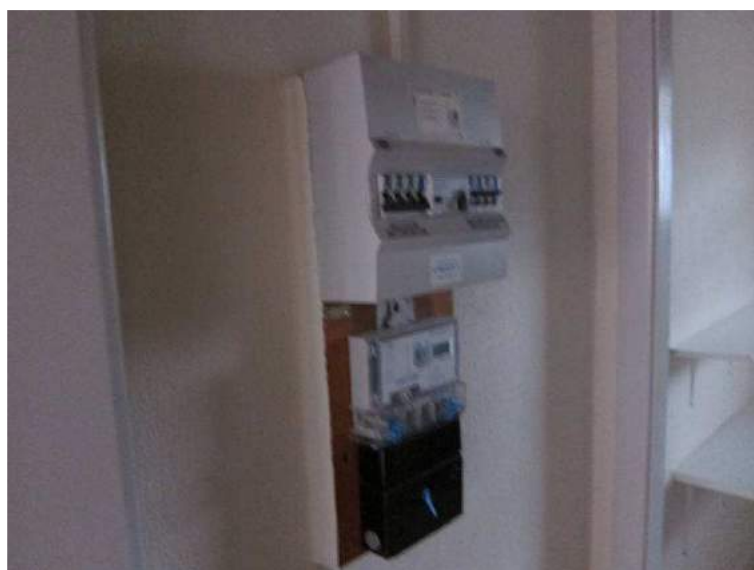
Ejendommens fællesinstallationer fremstår i god stand uden tegn på problemer i det daglige.

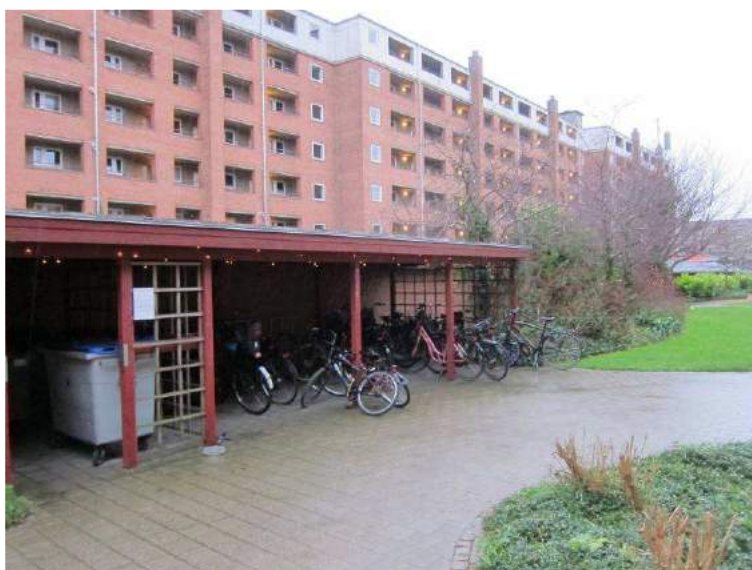
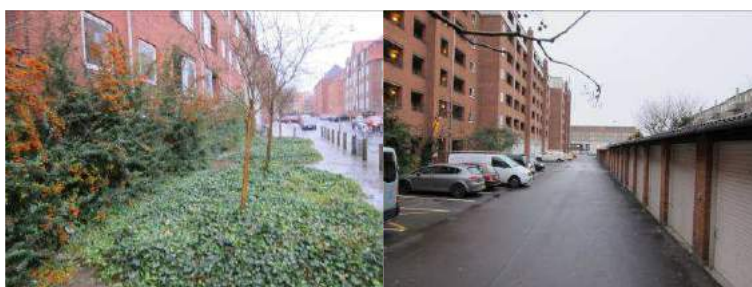
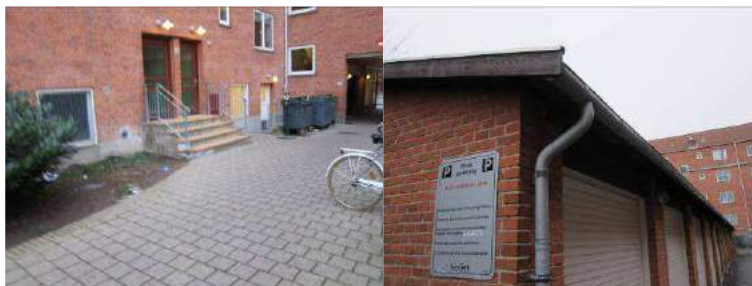
Udearealerne fremstår velholdte og velfungerende.

Garagebygningerne er i god stand.
